*COMUNE DI SADALI*

*PIANO DI PROTEZIONE CIVILE*

ALL. F
DATA
APRILE 2020

**SCENARI DI RISCHIO**

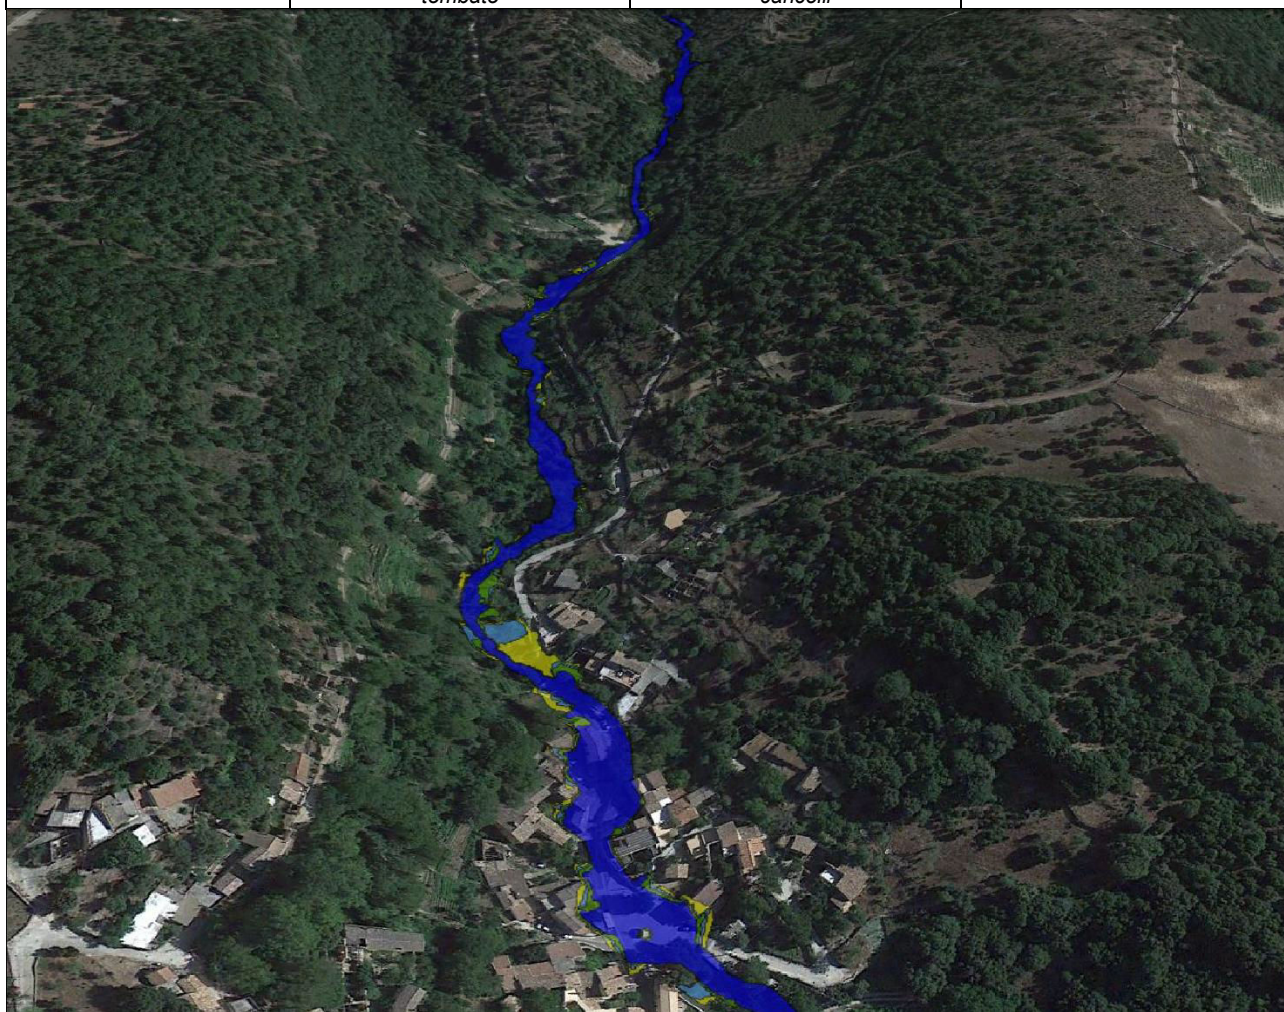
SCENARIO DI EVENTO ATTESO PER IL RISCHIO IDRAULICO	
<b>Scenario di rischio N.1</b>	<b>Rio Carradori – tratto canale tombato</b>
Elaborato cartografico	Tav. II e Tav V
Livello di riferimento	<b>Evento massimo atteso</b>
Criticità individuate e dinamica dell'evento	In caso di forte piovosità e drenaggio, si manifestano esondazioni del corso d'acqua per riempimento e sormonto della sezione dell'alveo di magra, nell'area di Sadali vecchia e aree limitrofe presso l'imbocco del canale tombato. Insufficienza idraulica degli attraversamenti e della sezione idraulica in prossimità delle strade comunali a monte. Potenziale erosione spondale e dei manufatti. La parte bassa dell'abitato (zona via Carducci) è interessata da inondazioni ed allagamenti
Descrizione area	Sub pianeggiante – fondo valle
Estensione potenziale (Ha)	
Punti critici	Sadali vecchia
Viabilità di fuga	Via Carducci – Via Torino
Viabilità di soccorso	Via Roma

Sintesi: Danno potenziale abitazioni e viabilità. rischio circolazione. Potenziale isolamento del settore

Scenario di rischio N.1 DANNI ATTESI e INTERVENTI				
Esposti	Popolazione coinvolta			Soccorritori/operatori necessari
	>10 <70	<10 >70	Disabile	
Raggruppamenti omogenei di esposti	0	0		0
ABI	0	20		4
SRR	0	0		
VIA	0	0		
Totale	0	20		4
Viabilità	Descrizione		Tipo di azione/intervento	Numero operatori necessari
Strade comunali (VIA)	Viabilità sovrastante il canale tombato		Divieto di transito con blocco ai cancelli	2 (cancelli)

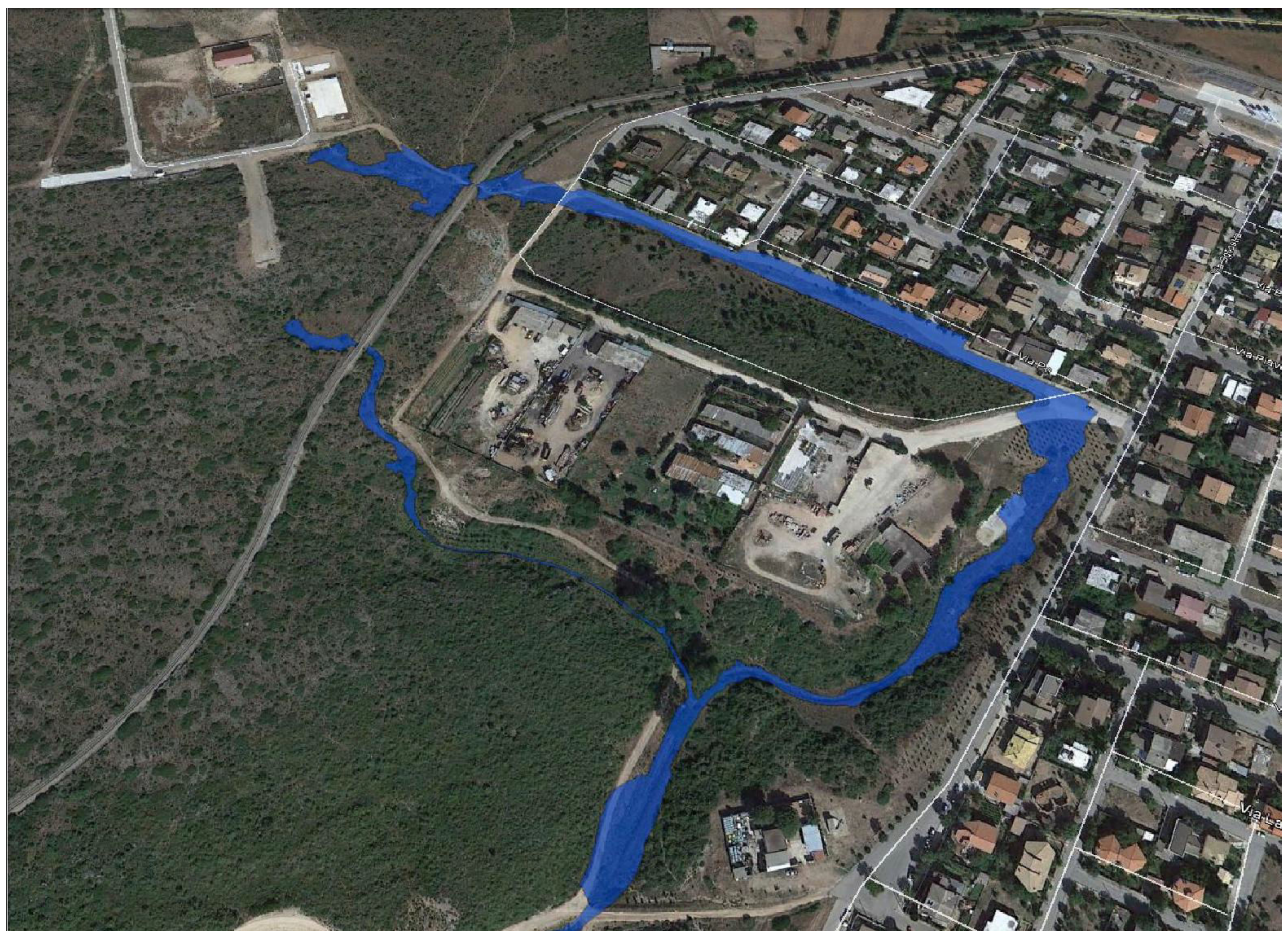
SCENARIO DI EVENTO ATTESO PER IL RISCHIO IDRAULICO	
<b>Scenario di rischio N.2</b>	<b>Via Po – tratto canale tombato</b>
Elaborato cartografico	Tav. II e Tav V
Livello di riferimento	<b>Evento massimo atteso</b>
Criticità individuate e dinamica dell'evento	In caso di forte piovosità e drenaggio, il sistema di drenaggio attraverso il canale tombato e attraversamento ferroviario, potrebbe manifestare criticità con allagamento della Via Po e zone circostanti
Descrizione area	Sub pianeggiante
Estensione potenziale (Ha)	
Punti critici	Via Po
Viabilità di fuga	Via Ogliastro, Via Taloro
Viabilità di soccorso	Via Piave
Cancelli	14
Elementi vulnerabili (Esposti sensibili)	
IIP	07_005
VIA	Via Po
Servizi a rete potenzialmente coinvolti	Rete idrica
Altro

Sintesi: Danno potenziale viabilità. rischio circolazione.

Scenario di rischio N.2 DANNI ATTESI e INTERVENTI				
Esposti	Popolazione coinvolta			Soccorritori/operatori necessari
	>10 <70	<10 >70	Disabile	
Raggruppamenti omogenei di esposti	0	0		0
IIP	0	0		0
VIA	0	0		
Totale	0	0		0
Viabilità	Descrizione		Tipo di azione/intervento	Numero operatori necessari
Strade comunali (VIA)	Viabilità sovrastante il canale tombato (VIA Po)		Divieto di transito con blocco ai cancelli	1 (cancelli)
